# 广东米奇涂料有限公司“6·29”火灾事故 调查报告

2023年10月26日

2023年6月29日21时44分许,位于鹤山市鹤城镇新材料产业基地的广东米奇涂料有限公司发生火灾,总过火面积约1500平方米,直接财产损失为736960元,无人员伤亡。

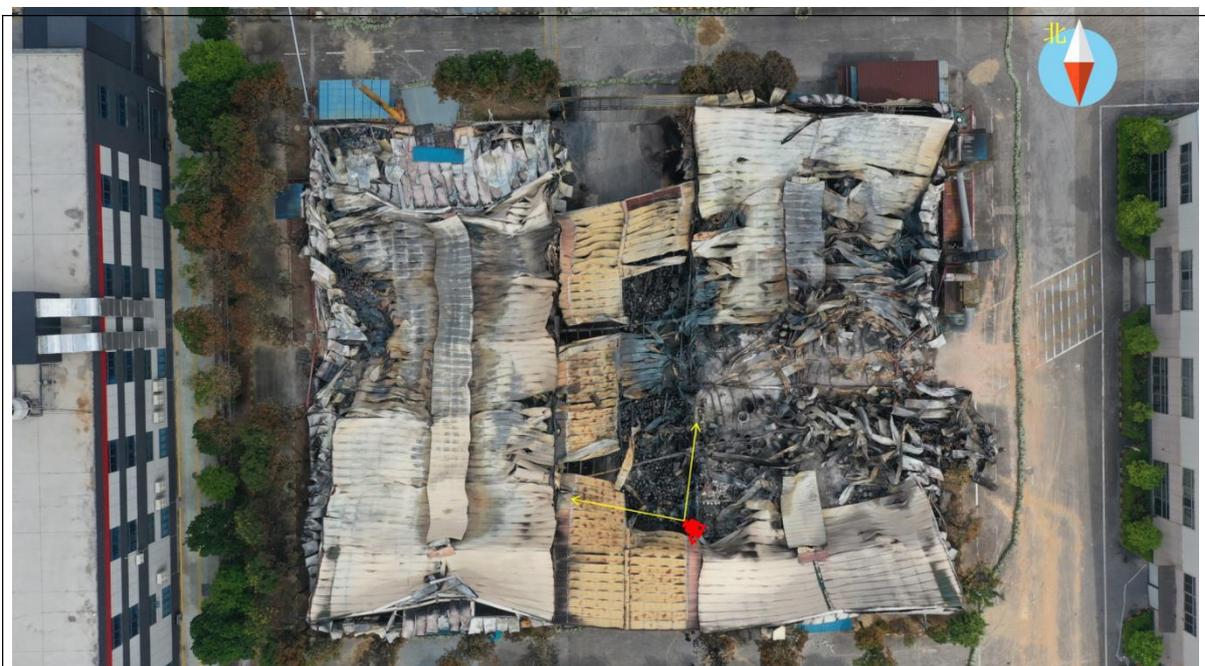
### 检材 1 视频分布和监控范围

调查人员在甲类厂房之间网架连廊东北角墙边提取视频监控一段（检材1），经视频分析和北京时间校准后，可以认定起火时间为2023年6月29日21时44分许（监控显示时间为2023

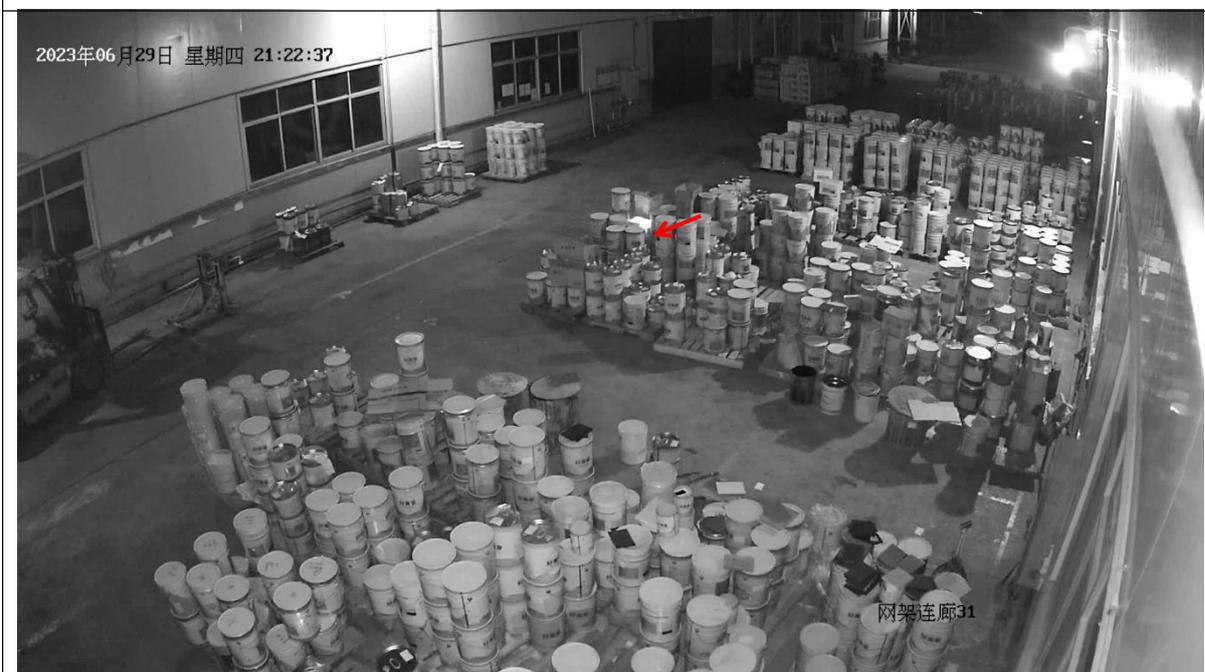
检材 1 化学物料堆放区第一次出现一闪即逝的火光

视频时间 2023 年 6 月 29 日 21:22:37，甲类厂房网架连廊中部成品堆放区第一次出现一闪即逝的火花，且火光呈长方形，经现场测量，该位置距网架连廊西墙 6.8 米、距丙类仓库北墙 20 米。

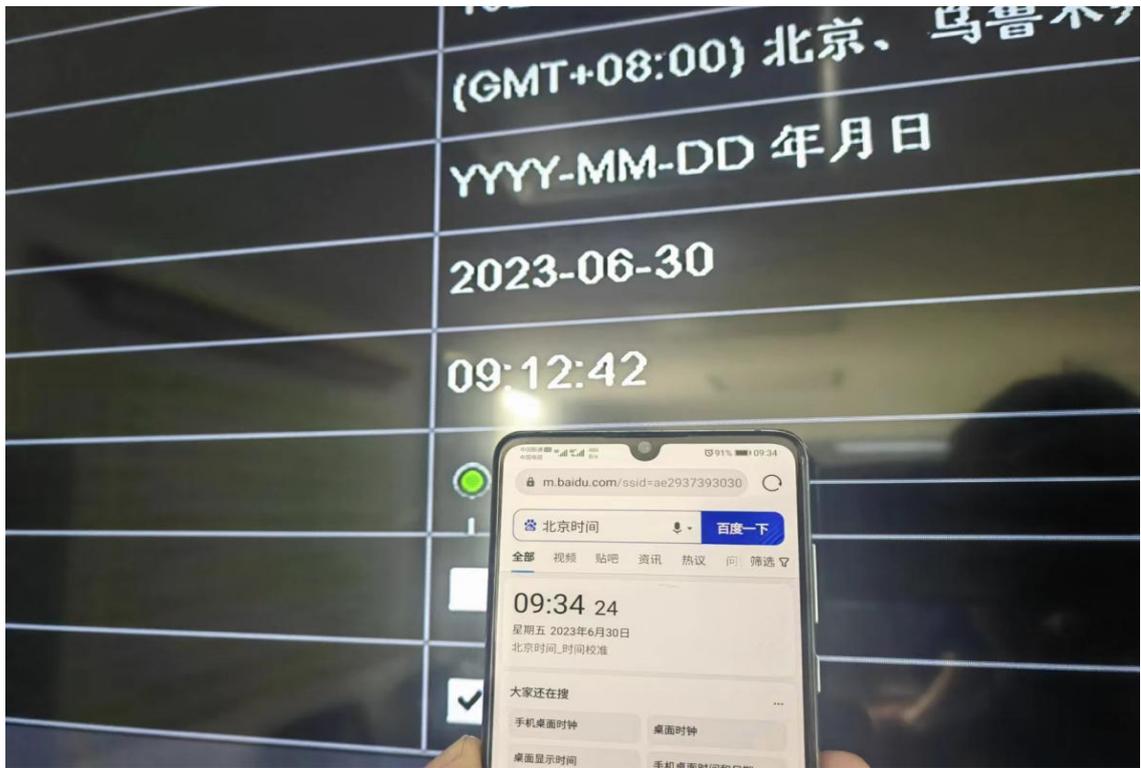
## 检材 1 校准与北京时间误差

年6月29日21时22分37秒)。

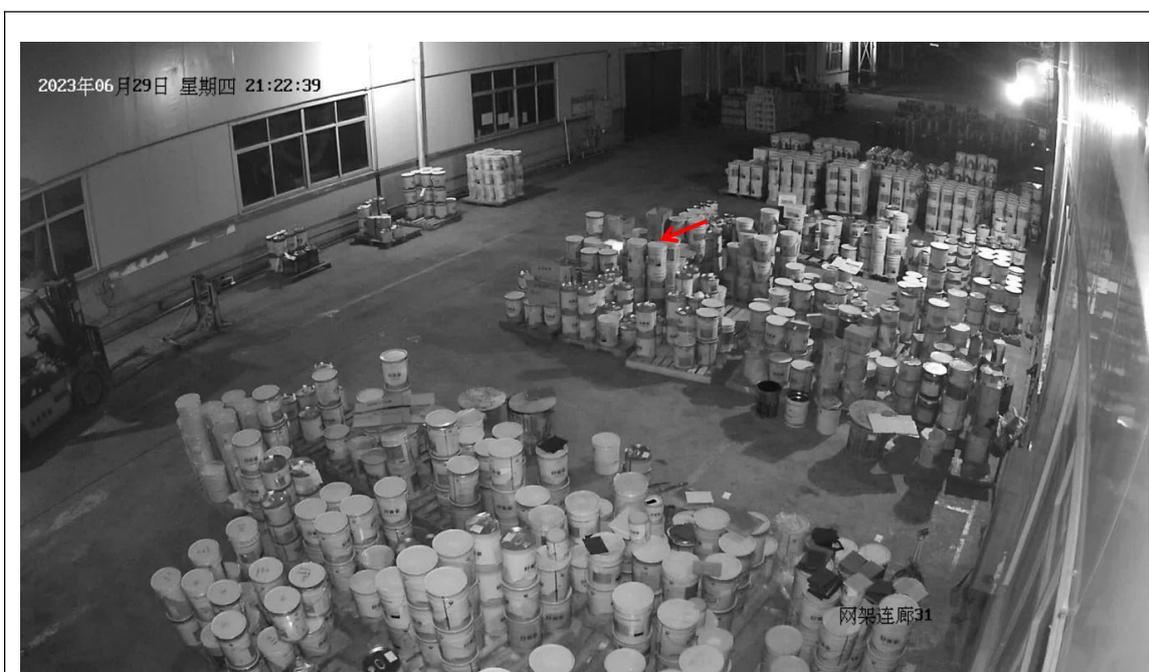
(2) 调查人员在甲类厂房之间网架连廊东北角墙边提取视频监控一段，经视频分析和北京时间校准后，可以认定起火部位位于广东米奇涂料有限公司甲类厂房之间网架连廊化学物料堆放区监控视野中部堆放区由南至北第三板物料最西侧下层的纸箱内部。

检材 1 化学物料堆放区第二次出现一闪即逝的火光

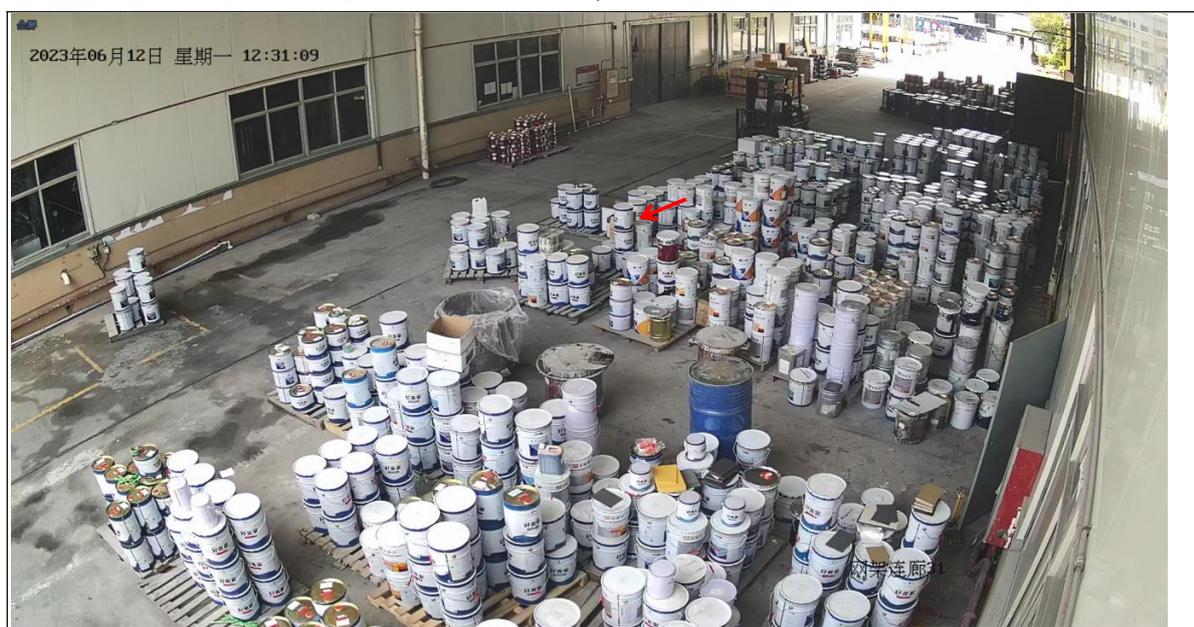
(1) 翻看前期监控，追踪最先起火的物料内容、来源及到达时间，发现起火纸箱 6 月 12 日放置后近一个月未移动，当天无人员向起火纸箱内放取物品；

起火纸箱最早放置情况

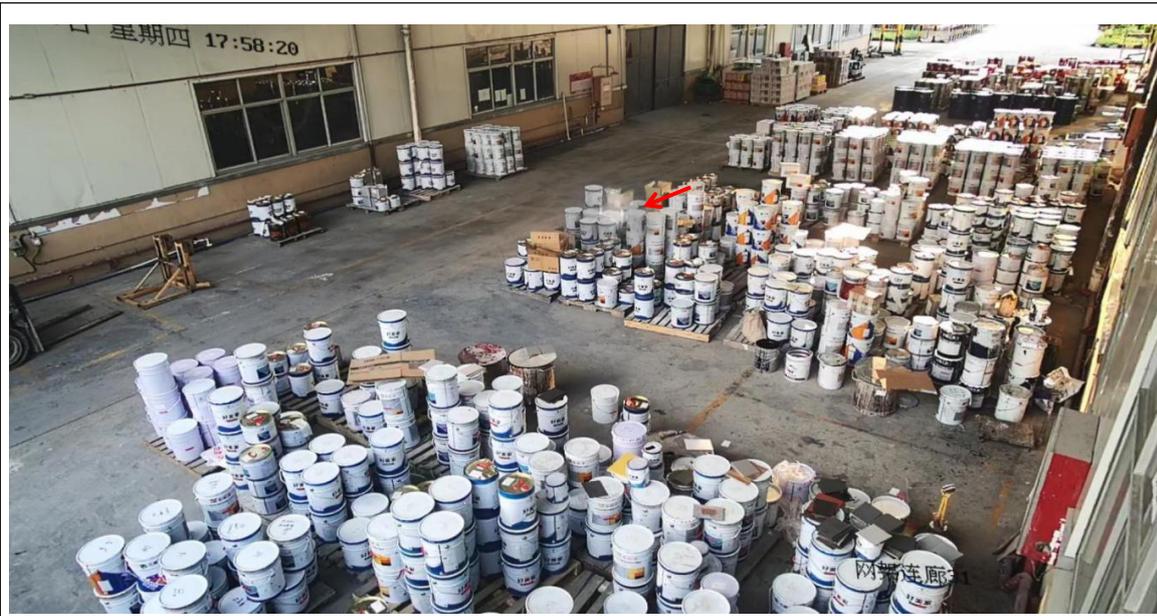
叠加处理后纸箱发现位置未移动

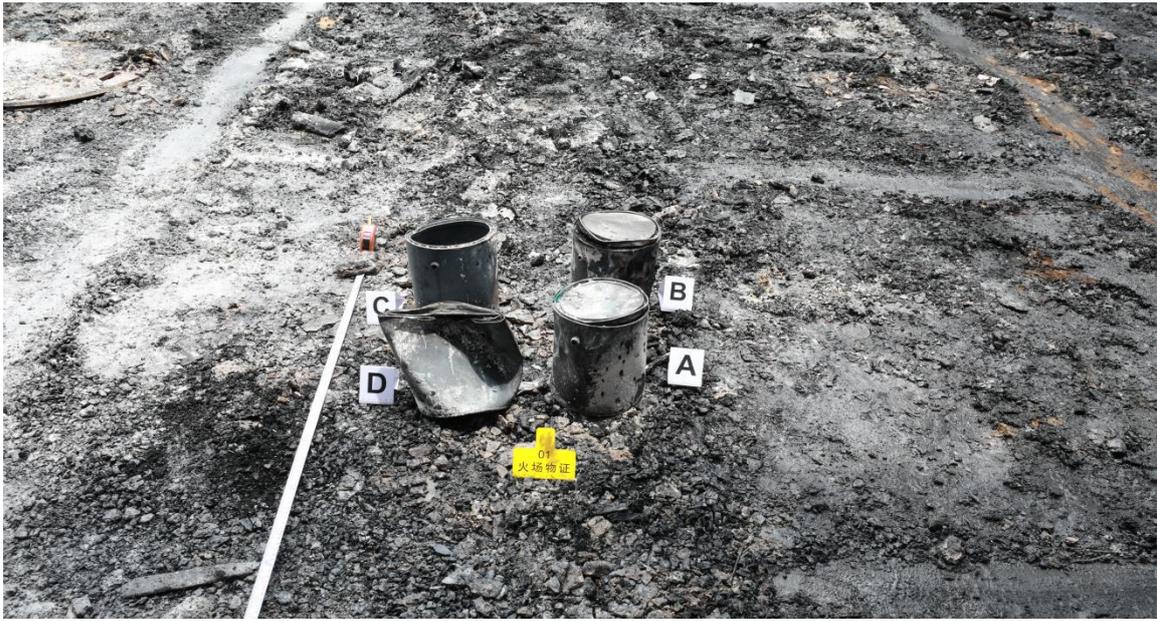
(2) 对比监控录像发生自燃现象的位置，现场勘验发现四个圆柱形小罐，分别标记为 A、B、C、D，并进行了提取。其中 A、B 罐盖子与罐体分离，罐体基本未变形，罐内有少量燃烧灰烬；C 罐盖子未找到，罐体下方中度变形，罐内有轻微燃烧灰烬；D 罐盖子未找到，罐体变形扭曲严重，无法看清内部燃烧情况。

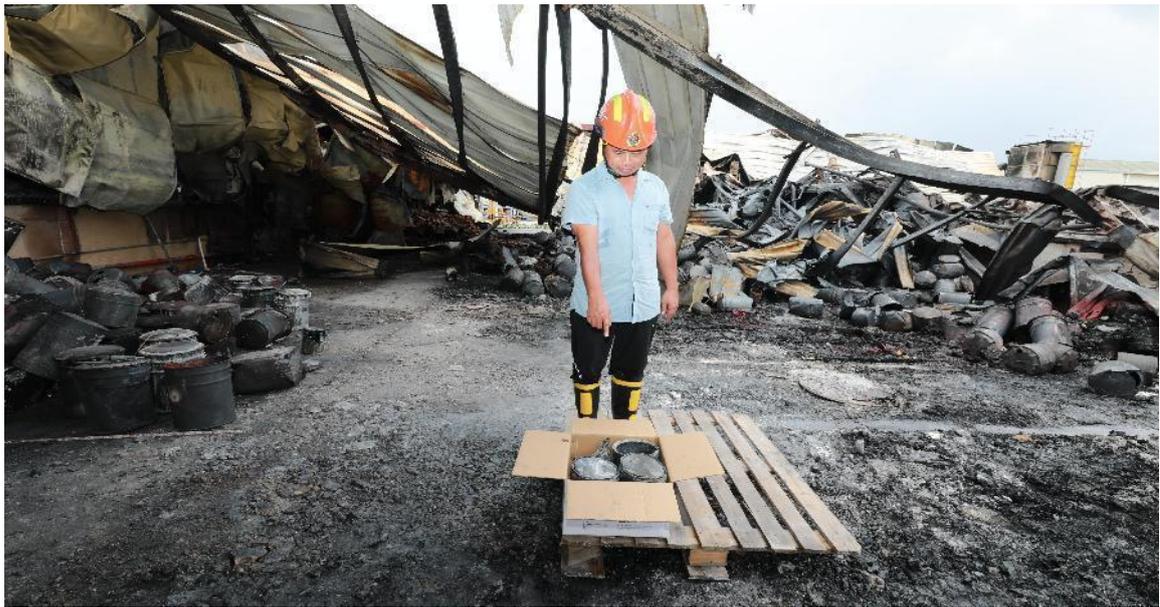
(3) 经广东米奇涂料有限公司负责人确认四个罐体原为硝基白底漆涂料。

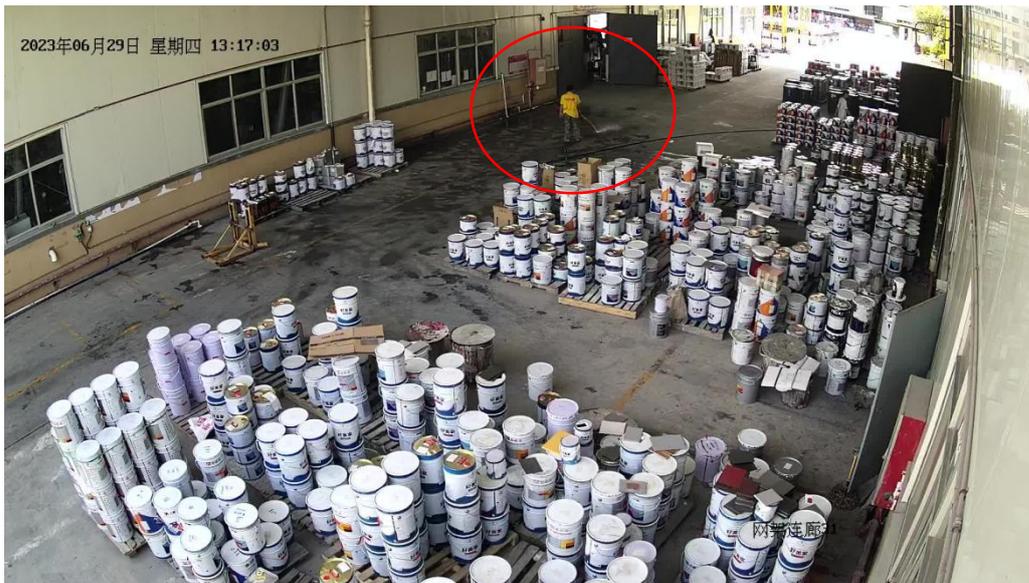
(4) 查看起火当天白天监控，13 时 38 分 45 秒，厂房员工对化学物料存储区进行洒水降温，13 时 40 分 37 秒，地面水渍基本蒸发，变干。说明当天天气炎热，地表温度极高。

员工对物料区地面洒水降温

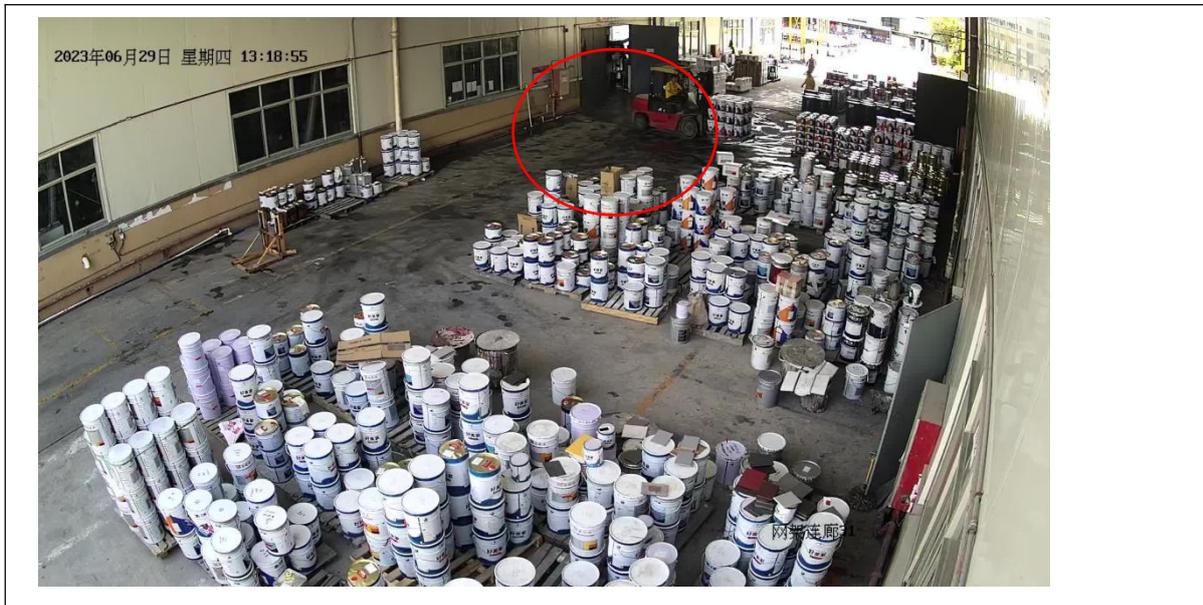
地面水渍蒸发迅速

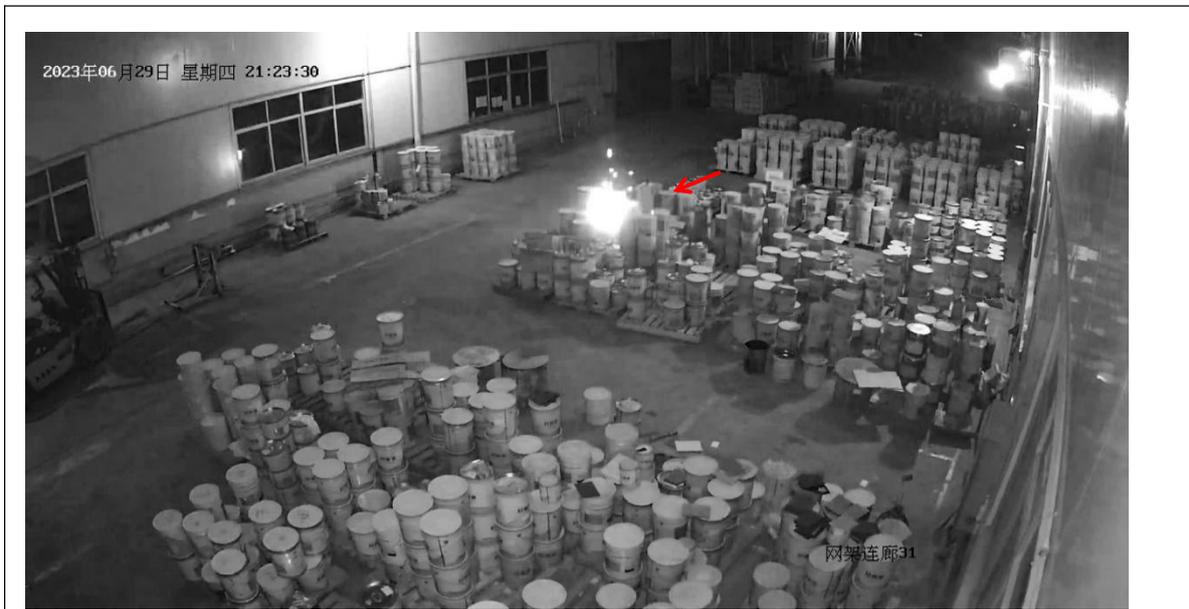
(5)起火后火焰上方出现絮状燃烧物，为硝化棉燃烧特征，硝化棉的湿润剂干燥后，硝化棉在高温情况下极易自燃。

检材 1 火焰上方出现燃烧飞絮

综合认定起火原因是：长时间存放的硝基涂料由于溶剂挥发出现局部干燥，在高温（天气）环境下自燃，引燃周围涂料
