鹤山市柏佳电器制造有限公司分布式 光伏发电项目“5·27”一般 高处坠落事故调查报告

编制单位：鹤山市人民政府事故调查组

编制日期：2024年8月29日

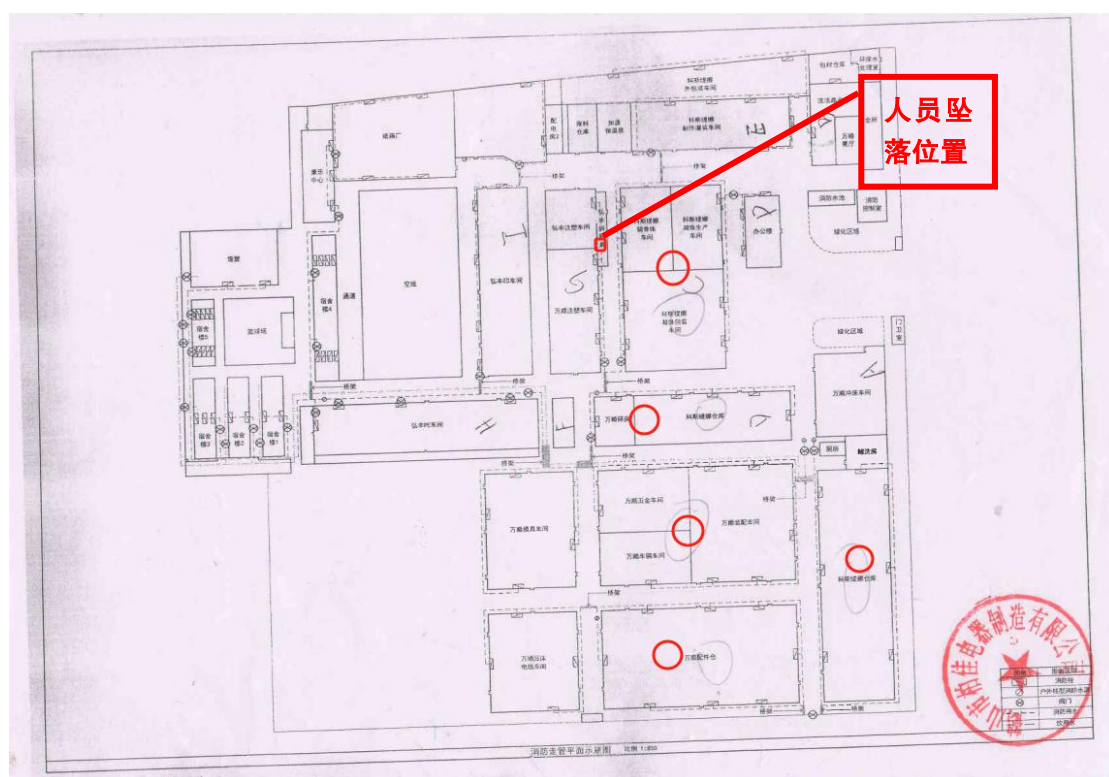
图1 柏佳公司厂区平面图

事故发生位置为柏佳公司C座厂房与G座厂房的连廊处，厂房建筑主体及连廊为一层建筑结构，连廊屋顶下方有一板房，

是注塑车间的烘料房（见图1）。厂房连廊为彩钢瓦+采光塑板铺设，地面坠落点正上方约7.2米的棚顶有一块破碎的采光塑板，采光塑板有一个不规则孔洞（见图2、3）。地面坠落点正上方约4.5米处有一块下落撞击后的倾斜泡沫板（见图4）。事故发生位置所在的屋顶区域未见安装作业通道，或用于挂扣安全绳的钢丝绳等防坠落措施（见图5）。

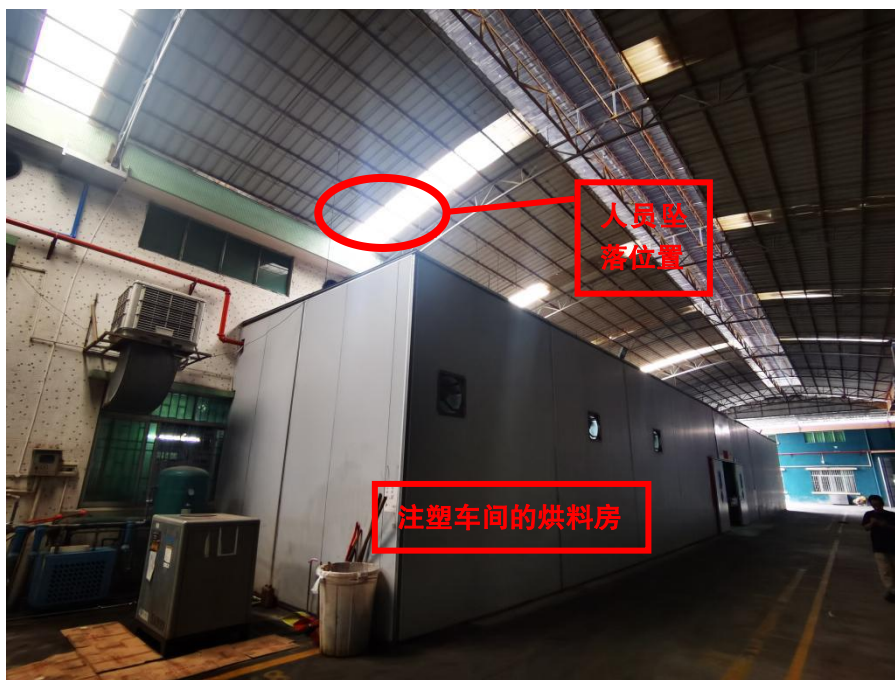
图 2 事故现场概况

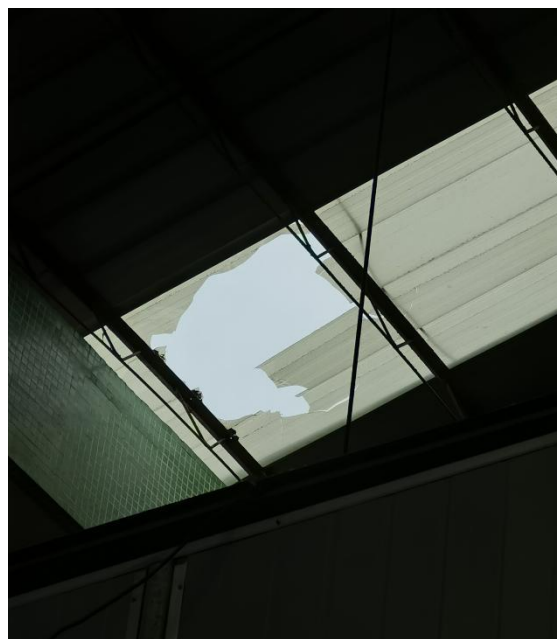
图 3 事故现场破碎的屋顶采光塑板

柏佳公司注塑车间厂房连廊屋顶的采光塑板存在人员坠落风险^[2]，广西中顺公司现场施工作业人员王*荣进行高处作业时未采取佩戴使用安全带等防止坠落措施^[3]，无高处作业资质，违规^[4]违章^[5]作业。

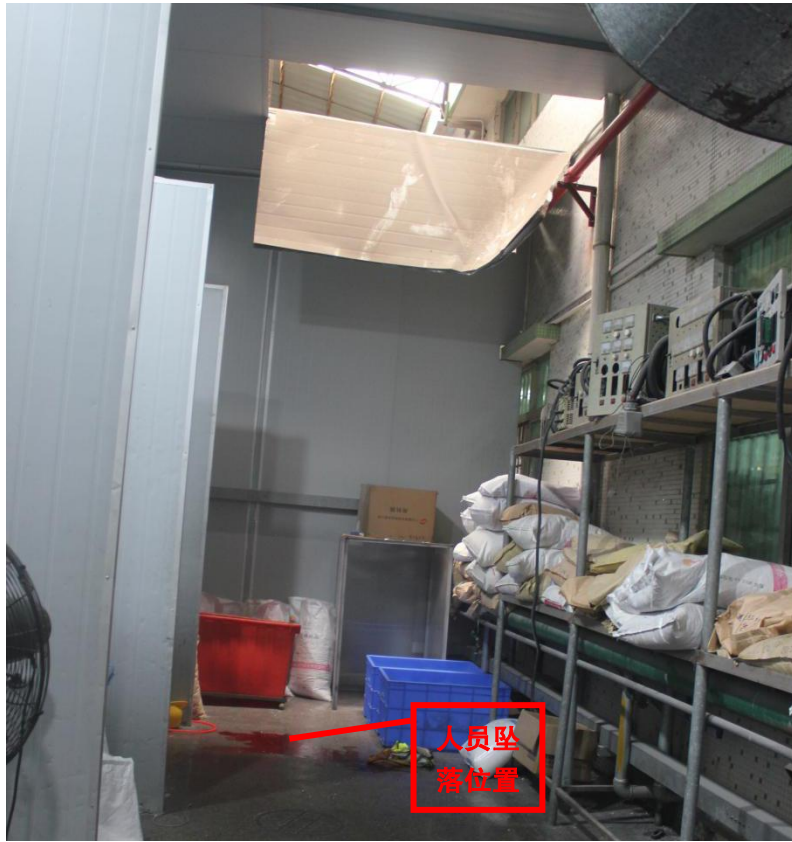
5月27日上午8时许，广西中顺公司主要负责人党*林与其公司党*聪^[1]、王*荣等10名施工人员开早会，并对施工作业人员进行分工安排，具体为党*聪、王*荣2人负责在地面切割电缆并在地面配合屋顶的施工人员输送电缆，包括党*林在内的6名施工人员在柏佳公司注塑车间上方屋顶进行电缆敷设，另外3名施工人员在柏佳公司装配车间上方屋顶进行安装夹具等工作。9时许，包括党*林在内的11名工人陆续开始工作，党*林等6人开始在注塑车间上方屋顶拉电缆，9时20分许，在地面工作的王*荣爬上厂房屋顶帮忙拉电缆，不慎踩到厂房顶部的采光塑板后破碎，从高约7米的厂房顶部坠落到地面死亡。

图 4 事故现场人员坠落位置

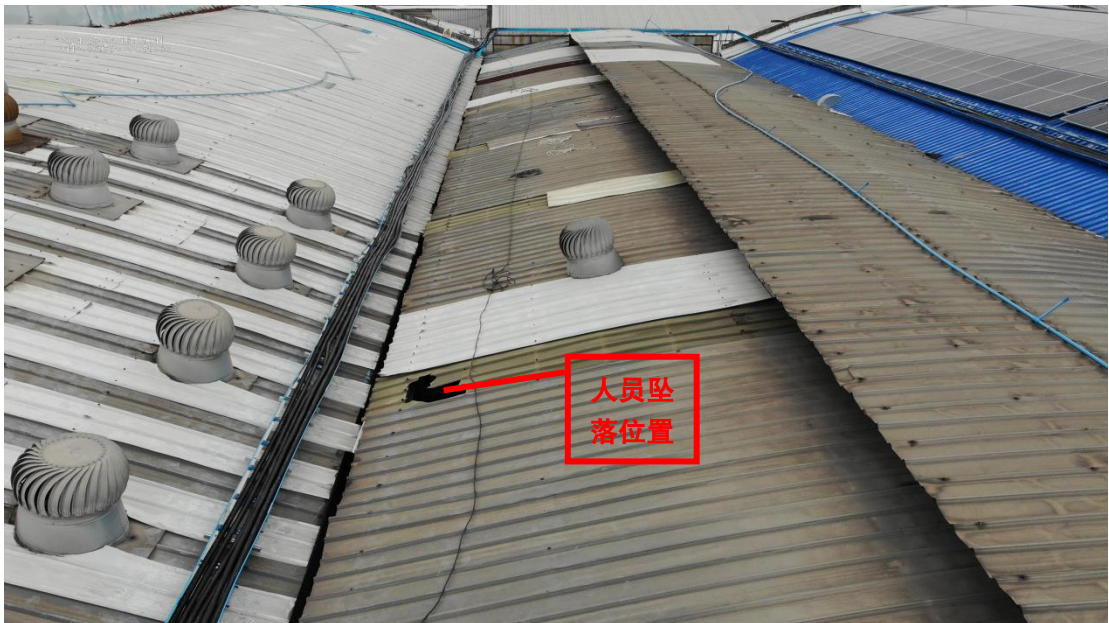
图 5 事故发生位置所在的屋顶区域概况

训，保证从业人员具备必要的安全生产知识，掌握本岗位的安全操作技能^[8]；三是未建立健全并落实生产安全事故隐患排查治理制度，采取技术、管理措施，及时发现并消除事故隐患^[9]；四是未制定本单 位生产安全事故应急救援预案，与所在地县级以上地方人民政府组织制定的生产安全事故应急救援预案相衔接，并定期组织演练^[10]；五是聘请无高处作业资质的施工人员进行高处作业；六是未监督、教育从业人员按规定佩戴、使用劳动防护用品^[11]；七是未按照施工方案采取安装作业通道^[12]或用于挂扣安全绳^[13]的钢丝绳等防坠落措施；八是现场指挥作业人员未及时制止

全风险检查，认真排查整治安全隐患，确保项目工程施工各个环节安全，严格落实施工现场高处作业等特种作业安全管控措施，强化特种作业人员资格管理，杜绝无证上岗，保障安全防护设施条件，不断提升施工现场安全管理水平。
